Commune : **CARCASSONNE**Rivière : **L' Aude****domaine de la providence RD104 #4****Commentaires** : même habitation que Aude_89 , bâtiment en sortant à gauche - hangar avec porte rouge à droite (en regardant vers les 2 bâtiments) - coté gauche de la porte**1**

GÉNÉRAL**Unité de gestion** : Méditerranée Ouest**Code** : AUDE2020_S_569**Date de mise à jour** : 17/11/2021**Auteur** : SPC MO

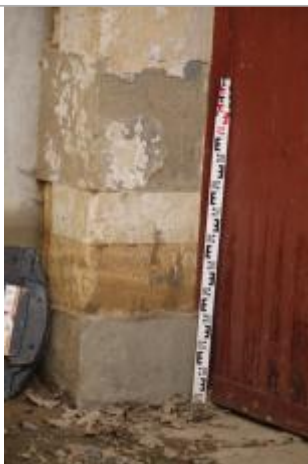
**22 janvier 2020**Nature de l'inondation : **Débordement de cours d'eau**Altitude calculée de l'eau : **114.314 m**Nature du repère : **Laisse d'inondation****Commentaires** : débris + traces noires sur le mur**GÉNÉRAL****Code** : AUDE2020_R_569_1**Date de mise à jour** :**Auteur** : SPC MO

MARQUE**Maximum de l'inondation** : Oui**Visibilité** : Non renseigné**État du repère** : Non renseigné**Pérennité** : Non renseigné**Repère calculé** : Non renseigné**PHEC** : Non renseigné**SOURCE DE REPÉRAGE : LAISSES DE CRUES RELEVÉES PAR OTEIS SUR LA HAUTE VALLÉE DE L'AUDE - 04/01/2020****Type de repérage** : Campagne de terrain post-inondation**Organisme(s)** : OTEIS**NIVELLEMENT INITIAL - 24/01/2020****Méthode** : GPS**Organisme** : OTEIS**Référence nivelée** : Autre type de référence**Description référence du repère** : seuil entrée porte gauche**Système altimétrique** : NGF IGN 1969 (système normal)**Altitude de la référence (en m)** : 113.704 m**Différence entre le niveau d'eau et la référence (en m)** : 0.610 m**Altitude calculée de l'eau (en m)** : 114.314 m
