Commune : **CARCASSONNE**Rivière : **L' Aude****domaine de la providence RD104 #4****Commentaires** : même habitation que Aude\_89 , bâtiment en sortant à gauche - hangar avec porte rouge à droite (en regardant vers les 2 bâtiments) - coté gauche de la porte**1**

**GÉNÉRAL****Unité de gestion** : Méditerranée Ouest**Code** : AUDE2020\_S\_569**Date de mise à jour** : 17/11/2021**Auteur** : SPC MO

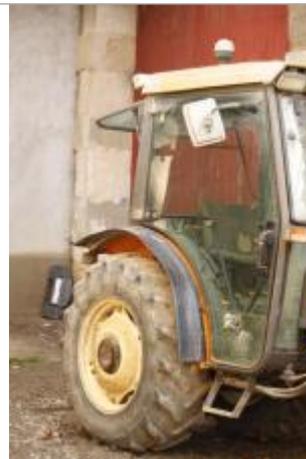
Nature de l'inondation : **Débordement de cours d'eau**Altitude calculée de l'eau : **114.314 m**Nature du repère : **Laisse d'inondation****Commentaires** : débris + traces noires sur le mur**GÉNÉRAL****Code** : AUDE2020\_R\_569\_1**Date de mise à jour** :**Auteur** : SPC MO

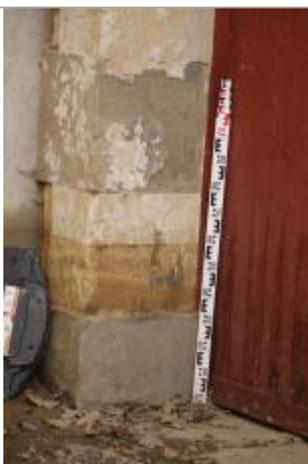
**MARQUE****Maximum de l'inondation** : Oui**Visibilité** : Non renseigné**État du repère** : Non renseigné**Pérennité** : Non renseigné**Repère calculé** : Non renseigné**PHEC** : Non renseigné**SOURCE DE REPÉRAGE : LAISSES DE CRUES RELEVÉES PAR OTEIS SUR LA HAUTE VALLÉE DE L'AUDE - 04/01/2020****Type de repérage** : Campagne de terrain post-inondation**Organisme** : OTEIS**NIVELLEMENT INITIAL - 24/01/2020****Méthode** : GPS**Organisme** : OTEIS**Référence nivelée** : Autre type de référence**Description référence du repère** : seuil entrée porte gauche**Système altimétrique** : NGF IGN 1969 (système normal)**Altitude de la référence (en m)** : 113.704 m**Différence entre le niveau d'eau et la référence (en m)** : 0.610 m**Altitude calculée de l'eau (en m)** : 114.314 m
