Commune : ROUFFIAC-D'AUDE

Rivière : L' Aude

GÉNÉRAL**Unité de gestion :** Méditerranée Ouest**Code :** AUDE2020_S_601**Date de mise à jour :** 17/11/2021**Auteur :** SPC MO

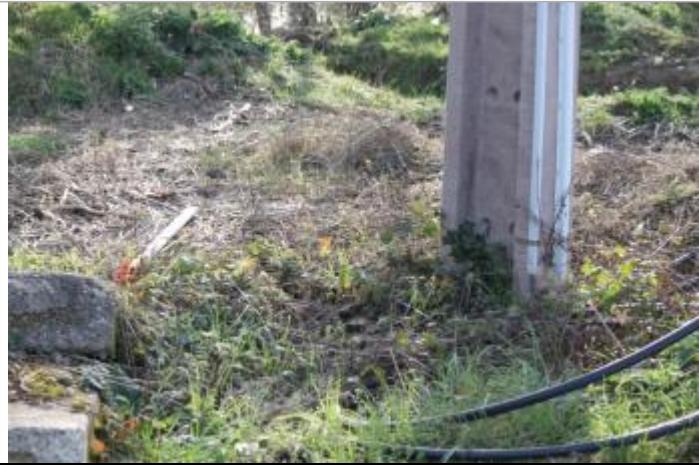
chemin de vigne 1er droite rond point RD118/RD43**Commentaires :** en bas du chemin après le bâtiment en construction à droite près du pylône**1**

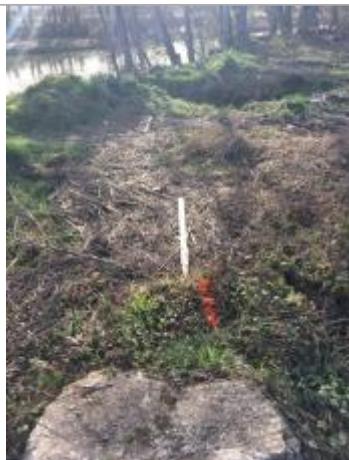
**22 Janvier 2020****Nature de l'inondation :** Débordement de cours d'eau**Altitude calculée de l'eau :** **140.307 m****Nature du repère :** Laisse d'inondation**Commentaires :** débris végétaux au sol - marque orange**GÉNÉRAL****Code :** AUDE2020_R_601_1**Date de mise à jour :****Auteur :** SPC MO

MARQUE**Maximum de l'inondation :** Oui**Visibilité :** Non renseigné**État du repère :** Non renseigné**Pérennité :** Non renseigné**Repère calculé :** Non renseigné**PHEC :** Non renseigné**SOURCE DE REPÉRAGE : LAISSES DE CRUES RELEVÉES PAR OTEIS SUR LA HAUTE VALLÉE DE L'AUDE - 04/01/2020****Type de repérage :** Campagne de terrain post-inondation**Organisme :** OTEIS**NIVELLEMENT INITIAL - 24/01/2020****Méthode :** GPS**Organisme :** OTEIS**Référence nivelée :** Autre type de référence**Description référence du repère :** sol**Système altimétrique :** NGF IGN 1969 (système normal)**Altitude de la référence (en m) :** 140.307 m**Différence entre le niveau d'eau et la référence (en m) :** 0.000 m**Altitude calculée de l'eau (en m) :** 140.307 m
