Commune : **ROUFFIAC-D'AUDE** | Rivière : **L' Aude**

Unité de gestion : Méditerranée Ouest
 Code : AUDE2020_S_601 Date de mise à jour : 17/11/2021
 Auteur : SPC MO

Code : AUDE2020_R_601_1 Date de mise à jour : 18/11/2021
 Auteur : SPC MO

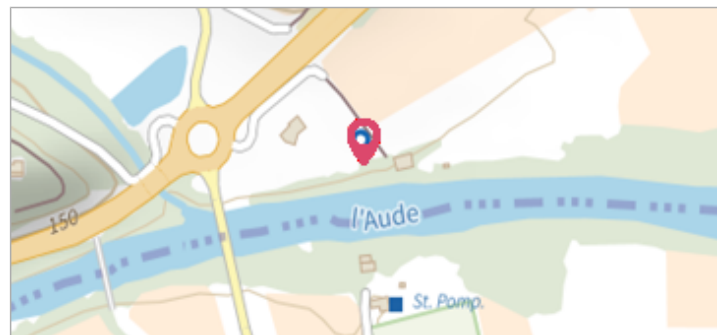
Commentaires : en bas du chemin après le bâtiment en construction à droite près du pylône

Commentaires : débris végétaux au sol - marque orange
