Commune : ROUFFIAC-D'AUDE

Rivière : L' Aude

chemin de vigne 1er droite rond point RD118/RD43 #2**Commentaires :** en bas du chemin à gauche avant l'habitation le moulin**1**Repère(s) sur
le site**GÉNÉRAL****Unité de gestion :** Méditerranée Ouest**Code :** AUDE2020_S_602**Date de mise à jour :** 17/11/2021**Auteur :** SPC MO

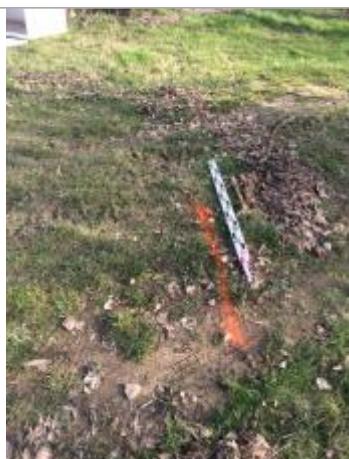
**22 Janvier 2020**Nature de l'inondation : **Débordement de cours d'eau**Altitude calculée de l'eau : **140.421 m**Nature du repère : **Laisse d'inondation****Commentaires :** débris végétaux au sol - marque orange**GÉNÉRAL****Code :** AUDE2020_R_602_1**Date de mise à jour :****Auteur :** SPC MO

MARQUE**Maximum de l'inondation :** Oui**Visibilité :** Non renseigné**État du repère :** Non renseigné**Pérennité :** Non renseigné**Repère calculé :** Non renseigné**PHEC :** Non renseigné**SOURCE DE REPÉRAGE : LAISSES DE CRUES RELEVÉES PAR OTEIS SUR LA HAUTE VALLÉE DE L'AUDE - 04/01/2020****Type de repérage :** Campagne de terrain post-inondation
Organisme : OTEIS**NIVELLEMENT INITIAL - 24/01/2020****Méthode :** GPS**Organisme :** OTEIS**Référence nivelée :** Autre type de référence**Description référence du repère :** sol**Système altimétrique :** NGF IGN 1969 (système normal)**Altitude de la référence (en m) :** 140.421 m**Différence entre le niveau d'eau et la référence (en m) :** 0.000 m**Altitude calculée de l'eau (en m) :** 140.421 m
