Commune : **PREIXAN** | Rivière : **L' Aude**

**RD118 - chemin de vignes en face du village**

**Unité de gestion** : Méditerranée Ouest  
**Code** : AUDE2020\_S\_606      **Date de mise à jour** : 17/11/2021  
**Auteur** : SPC MO

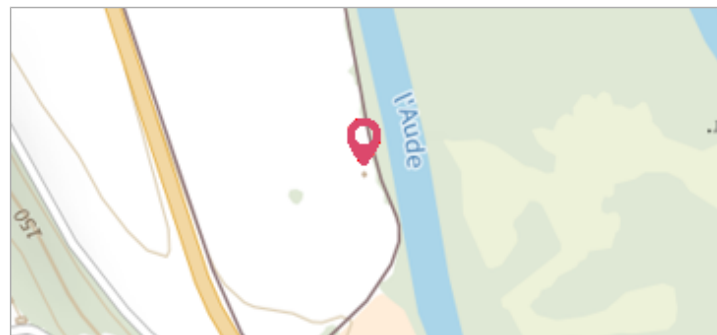
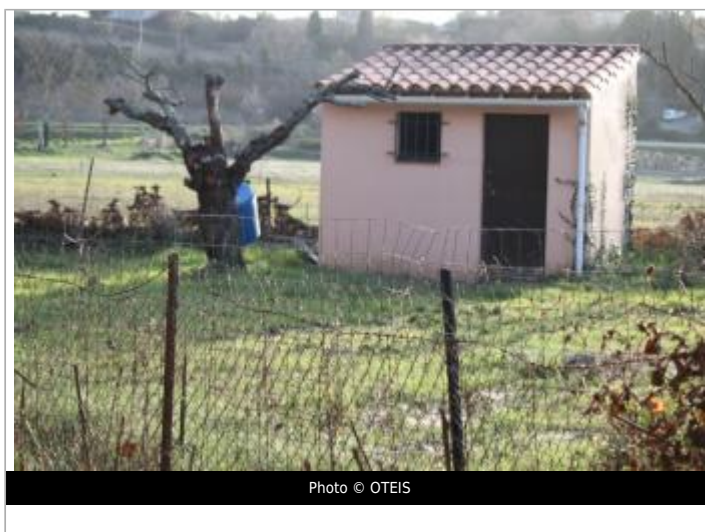
**Commentaires** : au fond du chemin à droite petit jardin avec cabanon

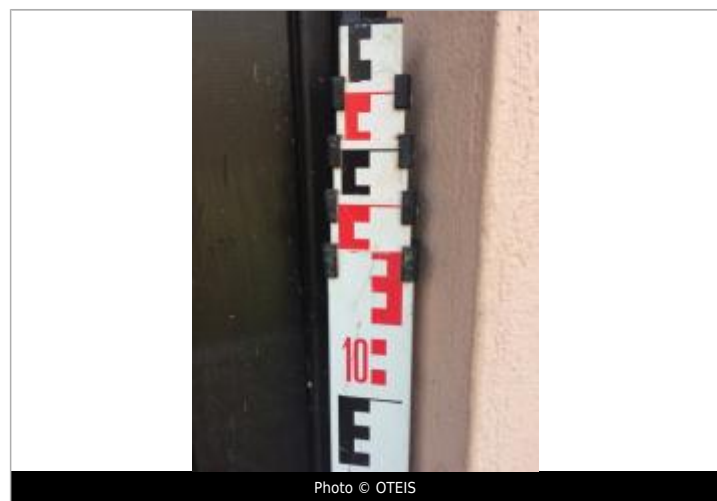
**Code** : AUDE2020\_R\_606\_1      **Date de mise à jour** : 18/11/2021  
**Auteur** : SPC MO

Nature de l'inondation : **Débordement de cours d'eau**      Nature du repère : **Laisse d'inondation**

**Commentaires** : traces de boues sur la porte

**Méthode** : GPS  
**Organisme** : OTEIS  
**Référence nivelée** : Autre type de référence  
**Description référence du repère** : seuil porte  
**Système altimétrique** : NGF IGN 1969 (système normal)  
**Altitude de la référence (en m)** : 128.046 m  
**Différence entre le niveau d'eau et la référence (en m)** : 1.040 m  
**Altitude calculée de l'eau (en m)** : 129.086 m
