Commune : **CARCASSONNE**Rivière : **L' Aude****villalbe basse - domaine du chapitre****Commentaires** : au fond de la route avant la carrière, en face de la vigne près du mur et du poteau**1**

**GÉNÉRAL****Unité de gestion** : Méditerranée Ouest**Code** : AUDE2020\_S\_608**Date de mise à jour** : 17/11/2021**Auteur** : SPC MO

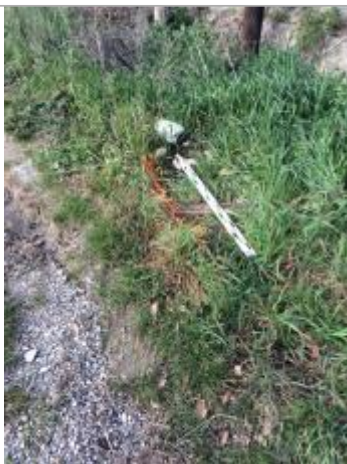
**22 Janvier 2020**Nature de l'inondation : **Débordement de cours d'eau**Altitude calculée de l'eau : **115.765 m**Nature du repère : **Laisse d'inondation****Commentaires** : débris végétaux au sol (marque orange)**GÉNÉRAL****Code** : AUDE2020\_R\_608\_1**Date de mise à jour** :**Auteur** : SPC MO
