Commune : **CARCASSONNE**Rivière : **L' Aude****route de Limoux RD 118, champ avant le giratoire****Commentaires** : au fond du champ avant l'anneau**1**

**GÉNÉRAL****Unité de gestion** : Méditerranée Ouest**Code** : AUDE2020\_S\_616**Date de mise à jour** : 17/11/2021**Auteur** : SPC MO

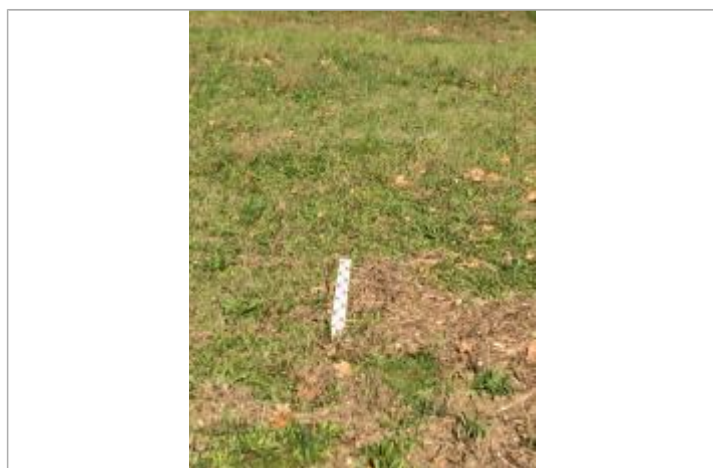
Photo © OTEIS

**22 janvier 2020**Altitude calculée de l'eau : **110.043 m**Nature de l'inondation : **Débordement de cours d'eau**Nature du repère : **Laisse d'inondation****Commentaires** : débris végétaux au sol - marque orange**GÉNÉRAL****Code** : AUDE2020\_R\_616\_1**Date de mise à jour** :**Auteur** : SPC MO

**MARQUE****Maximum de l'inondation** : Oui**Visibilité** : Non renseigné**État du repère** : Non renseigné**Pérennité** : Non renseigné**Repère calculé** : Non renseigné**PHEC** : Non renseigné**SOURCE DE REPÉRAGE : LAISSES DE CRUES RELEVÉES PAR OTEIS SUR LA HAUTE VALLÉE DE L'AUDE - 04/01/2020****Type de repérage** : Campagne de terrain post-inondation**Organisme(s)** : OTEIS**NIVELLEMENT INITIAL - 24/01/2020****Méthode** : GPS**Organisme** : OTEIS**Référence nivelée** : Autre type de référence**Description référence du repère** : sol**Système altimétrique** : NGF IGN 1969 (système normal)**Altitude de la référence (en m)** : 110.043 m**Différence entre le niveau d'eau et la référence (en m)** : 0.000 m**Altitude calculée de l'eau (en m)** : 110.043 m
