Commune : **CARCASSONNE**Rivière : **L' Aude****route de Limoux RD 118, champ avant le giratoire #2****Commentaires :** au niveau du talus en allant vers le pont à coté de l'arbre**1**

**GÉNÉRAL****Unité de gestion :** Méditerranée Ouest**Code :** AUDE2020\_S\_617**Date de mise à jour :** 17/11/2021**Auteur :** SPC MO

**22 Janvier 2020**Nature de l'inondation : **Débordement de cours d'eau**Altitude calculée de l'eau : **109.908 m**Nature du repère : **Laisse d'inondation****Commentaires :** débris végétaux au sol - marque orange**GÉNÉRAL****Code :** AUDE2020\_R\_617\_1**Date de mise à jour :****Auteur :** SPC MO

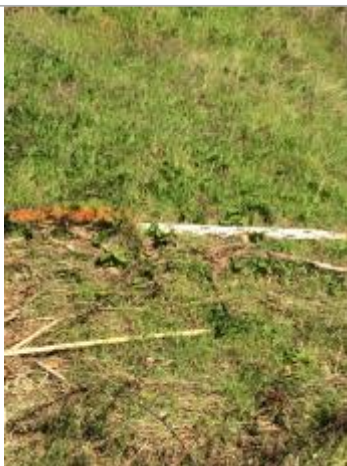
**MARQUE****Maximum de l'inondation :** Oui**Visibilité :** Non renseigné**État du repère :** Non renseigné**Pérennité :** Non renseigné**Repère calculé :** Non renseigné**PHEC :** Non renseigné**SOURCE DE REPÉRAGE : LAISSES DE CRUES RELEVÉES PAR OTEIS SUR LA HAUTE VALLÉE DE L'AUDE - 04/01/2020****Type de repérage :** Campagne de terrain post-inondation**Organisme :** OTEIS**NIVELLEMENT INITIAL - 24/01/2020****Méthode :** GPS**Organisme :** OTEIS**Référence nivelée :** Autre type de référence**Description référence du repère :** sol**Système altimétrique :** NGF IGN 1969 (système normal)**Altitude de la référence (en m) :** 109.908 m**Différence entre le niveau d'eau et la référence (en m) :** 0.000 m**Altitude calculée de l'eau (en m) :** 109.908 m
