Commune : **CARCASSONNE**Rivière : **L' Aude****route de Limoux RD 118, champ avant le giratoire #3****Commentaires :** au niveau de l'accès piste cyclable**1**

GÉNÉRAL**Unité de gestion :** Méditerranée Ouest**Code :** AUDE2020_S_618**Date de mise à jour :** 17/11/2021**Auteur :** SPC MO

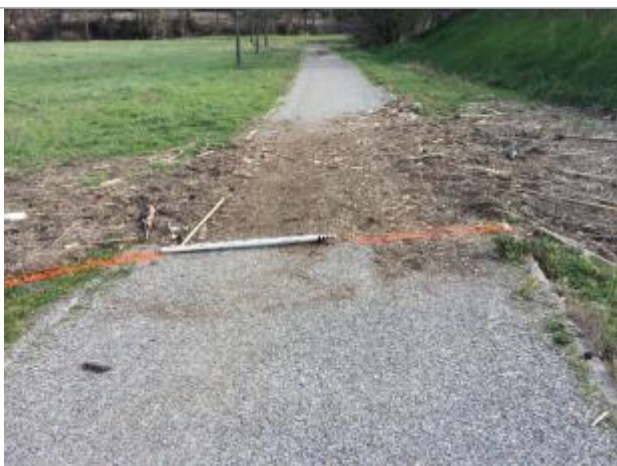
**22 Janvier 2020**Altitude calculée de l'eau : **109.206 m**Nature de l'inondation : **Débordement de cours d'eau**Nature du repère : **Laisse d'inondation****Commentaires :** débris végétaux au sol - marque orange**GÉNÉRAL****Code :** AUDE2020_R_618_1**Date de mise à jour :****Auteur :** SPC MO
