Commune : **LIMOUX****rue st Paul après le pont vers le n°3 #2**Rivière : **Le Cougaing**

1Repère(s) sur
le site**GÉNÉRAL****Unité de gestion :** Méditerranée Ouest**Code :** AUDE2020_S_621**Date de mise à jour :** 03/12/2021**Auteur :** SPC MO

GÉNÉRAL**Code :** AUDE2020_R_621_1**Date de mise à jour :****Auteur :** SPC MO

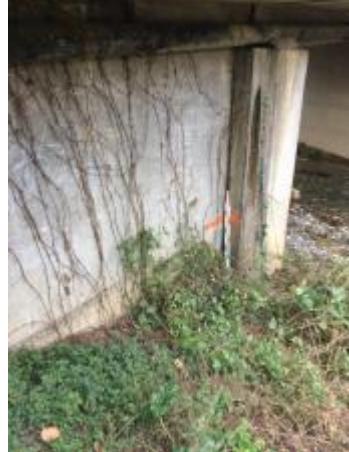
Commentaires : sous le pont

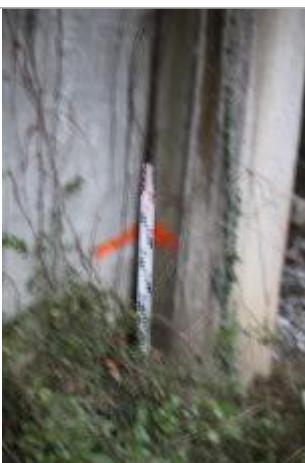
Commentaires : débris végétaux au sol et trace noire - (marque orange)

Altitude calculée de l'eau : **169.784 m**Nature du repère : **Laisse d'inondation****MARQUE****Maximum de l'inondation :** Oui**Visibilité :** Non renseigné**État du repère :** Non renseigné**Pérennité :** Non renseigné**Repère calculé :** Non renseigné**PHEC :** Non renseigné**SOURCE DE REPÉRAGE : LAISSES DE CRUES RELEVÉES PAR OTEIS SUR LA HAUTE VALLÉE DE L'AUDE - 04/01/2020****Type de repérage :** Campagne de terrain post-inondation
Organisme : OTEIS**NIVELLEMENT INITIAL - 24/01/2020****Méthode :** GPS**Organisme :** OTEIS**Référence nivelée :** Autre type de référence**Description référence du repère :** sol**Système altimétrique :** NGF IGN 1969 (système normal)**Altitude de la référence (en m) :** 168.884 m**Différence entre le niveau d'eau et la référence (en m) :** 0.900 m**Altitude calculée de l'eau (en m) :** 169.784 m
