Commune : LIMOUX

Rivière : Le Cougaing

rue st Paul après le pont vers le n°3 #2

Code : AUDE2020_S_621

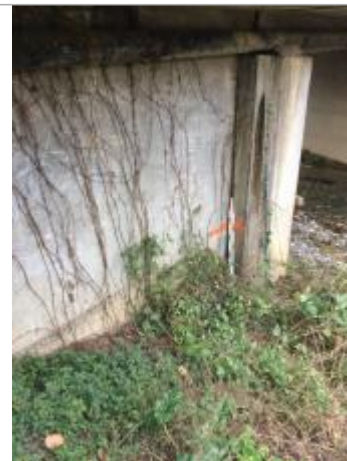
Commentaires : sous le pont

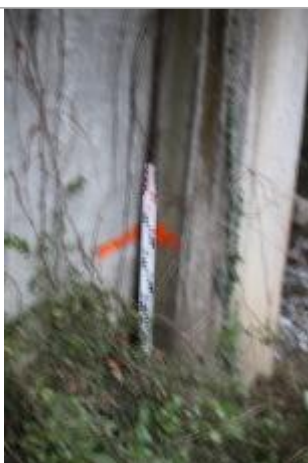
Code : AUDE2020_R_621_1

Altitude calculée de l'eau : **169.784 m**

Nature du repère : Laisse d'inondation

Commentaires : débris végétaux au sol et trace noire - (marque orange)
