Commune : LIMOUX

Rivière : Le Cougaing

rue st Paul après le pont vers le n°3 #3

Code : AUDE2020_S_622

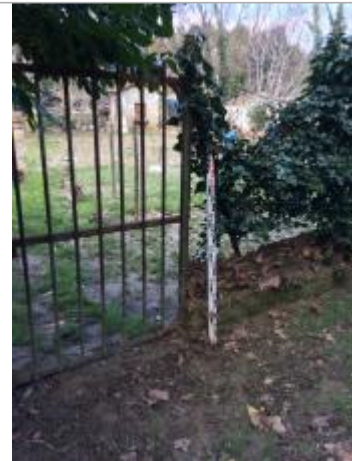
Commentaires : passage piéton vers les jardins - 1er jardin avec portail

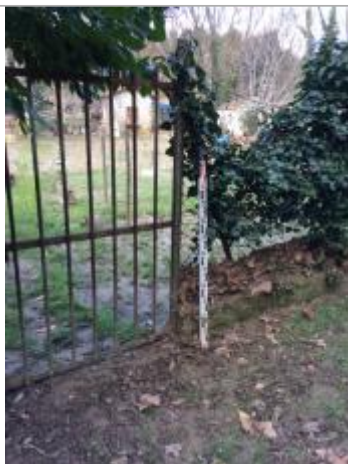
Code : AUDE2020_R_622_1

Nature du repère : Laisse d'inondation

Commentaires : laisse sur le grillage

Description référence du repère : haut du muret

Différence entre le niveau d'eau et la référence (en m) : 0.250 m

Altitude calculée de l'eau (en m) : 168.323 m
