Commune : LIMOUX

rue st Paul après le pont vers le n°3 #4

Rivière : Le Cougaing

Code : AUDE2020_S_623

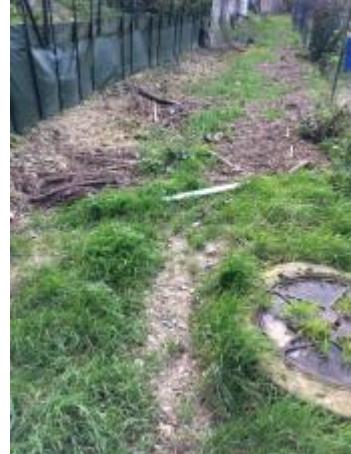
Commentaires : au bout du chemin piéton après le regard EU

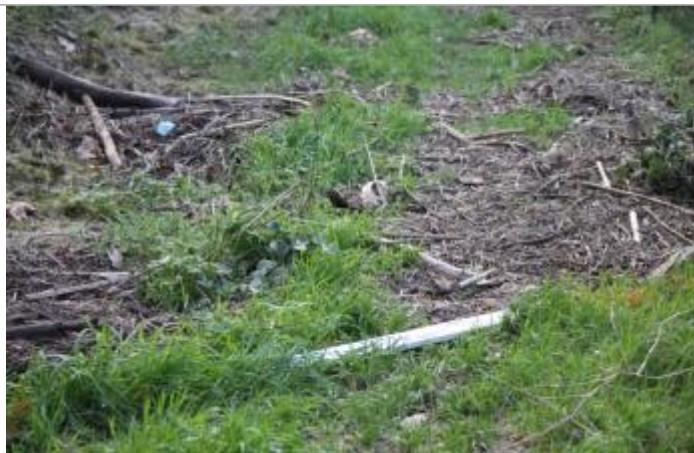
Code : AUDE2020_R_623_1

Nature du repère : Laisse d'inondation

Commentaires : débris végétaux au sol - (marque orange)

Description référence du repère : sol

Altitude calculée de l'eau (en m) : 167.852 m
