Commune : **LIMOUX** | Rivière : **Le Cougaing**

GÉNÉRAL

Unité de gestion : Méditerranée Ouest
 Code : AUDE2020_S_624 Date de mise à jour : 03/12/2021
 Auteur : SPC MO

Code : AUDE2020_R_624_1 Date de mise à jour : 03/12/2021
 Auteur : SPC MO

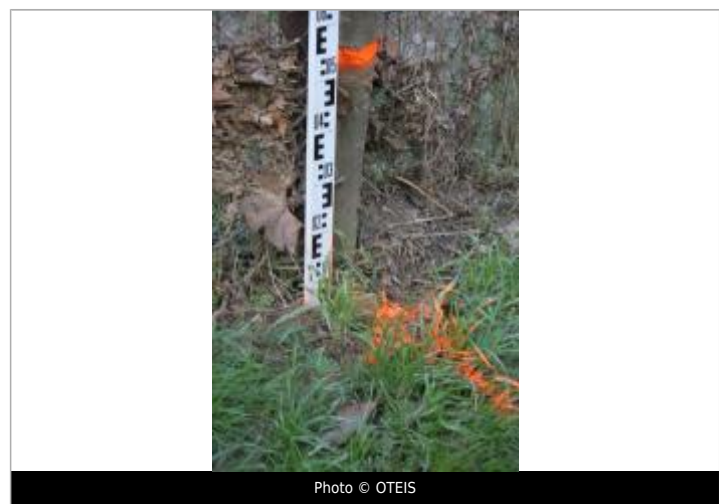
22 janvier 2020 Altitude calculée de l'eau : **168.466 m**

Nature de l'inondation : **Débordement de cours d'eau** Nature du repère : **Laisse d'inondation**

Commentaires : laisse sur le grillage

Maximum de l'inondation : Oui
 Visibilité : Non renseigné État du repère : Non renseigné
 Pérennité : Non renseigné Repère calculé : Non renseigné
 PHEC : Non renseigné

Méthode : GPS
 Organisme : OTEIS
 Référence nivelée : Autre type de référence
 Description référence du repère : sol
 Système altimétrique : NGF IGN 1969 (système normal)
 Altitude de la référence (en m) : 167.926 m
 Différence entre le niveau d'eau et la référence (en m) : 0.540 m
 Altitude calculée de l'eau (en m) : 168.466 m
