Commune : LIMOUX

Rivière : Le Cougaing

rue st Paul après le pont vers le n°3 #5

Code : AUDE2020_S_624

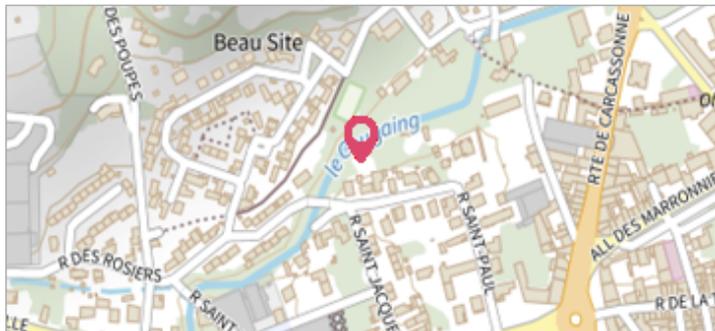
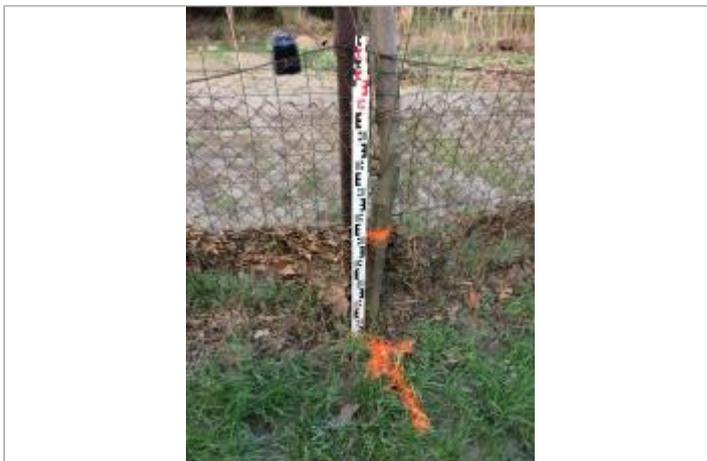
Commentaires : au milieu du chemin arbre

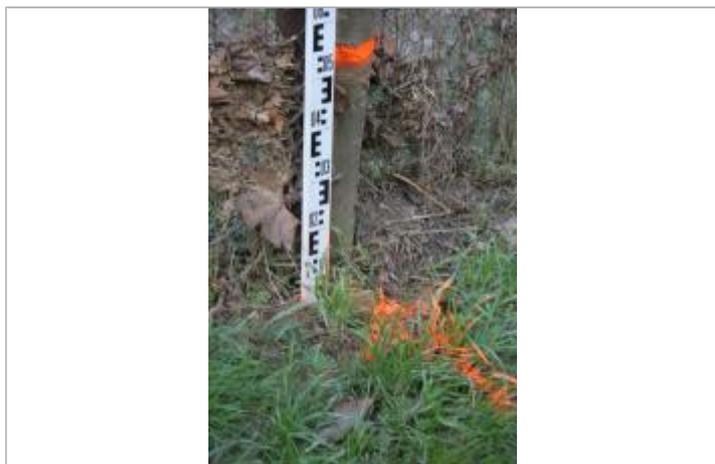
Code : AUDE2020_R_624_1

Nature du repère : Laisse d'inondation

Commentaires : laisse sur le grillage

Description référence du repère : sol

Différence entre le niveau d'eau et la référence (en m) : 0.540 m

Altitude calculée de l'eau (en m) : 168.466 m
