Commune : LIMOUX

Rivière : Le Cougaing

rue de cougaing #2

Code : AUDE2020_S_626

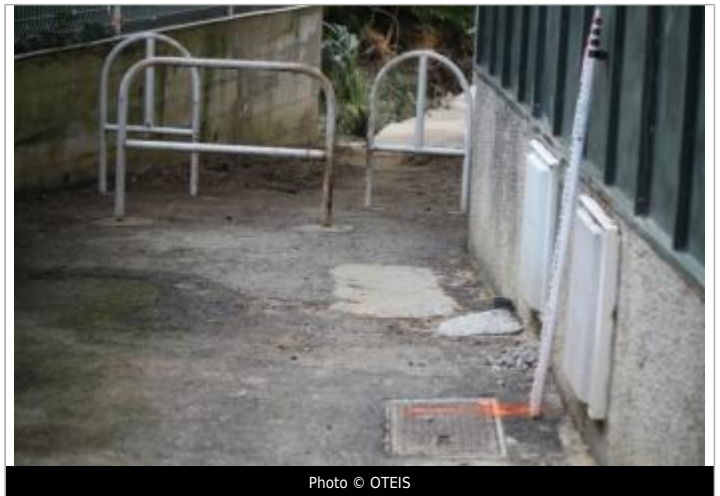
Commentaires : avant le passage à gué entre les deux compteurs coté droit

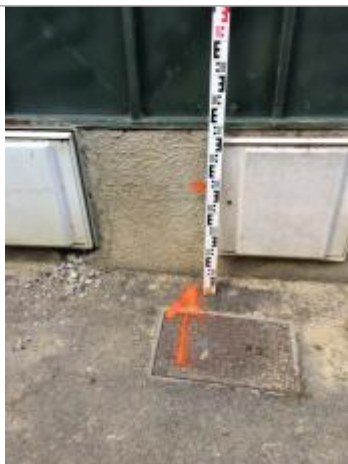
Code : AUDE2020_R_626_1

Nature du repère : Laisse d'inondation

Commentaires : traces noires + débris sur le muret

Différence entre le niveau d'eau et la référence (en m) : 0.450 m

Altitude calculée de l'eau (en m) : 167.236 m
