Commune : **LIMOUX**Rivière : **Le Cougaing****rue st louis - 6****Commentaires :** en face de la cave au niveau du pont, petit accès près de l'habitation**1**

GÉNÉRAL**Unité de gestion :** Méditerranée Ouest**Code :** AUDE2020_S_627**Date de mise à jour :** 03/12/2021**Auteur :** SPC MO

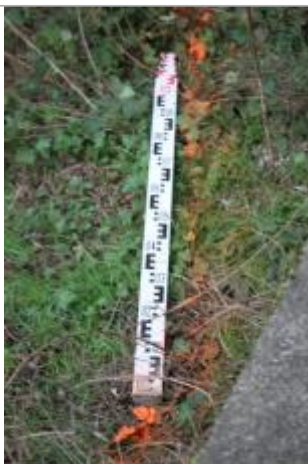
**22 Janvier 2020**Nature de l'inondation : **Débordement de cours d'eau**Altitude calculée de l'eau : **170.362 m**Nature du repère : **Laisse d'inondation****Commentaires :** débris végétaux au sol - (marque orange)**GÉNÉRAL****Code :** AUDE2020_R_627_1**Date de mise à jour :****Auteur :** SPC MO
