Commune : **LIMOUX****route de la digne d'aval - 24**Rivière : **Le Cougaing**

**GÉNÉRAL****Unité de gestion :** Méditerranée Ouest**Code :** AUDE2020\_S\_628**Date de mise à jour :** 03/12/2021**Auteur :** SPC MO

**22 Janvier 2020**Nature de l'inondation : **Débordement de cours d'eau**Altitude calculée de l'eau : **186.97 m**Nature du repère : **Laisse d'inondation****Commentaires :** laisse + marque au niveau de l'arbre**GÉNÉRAL****Code :** AUDE2020\_R\_628\_1**Date de mise à jour :****Auteur :** SPC MO

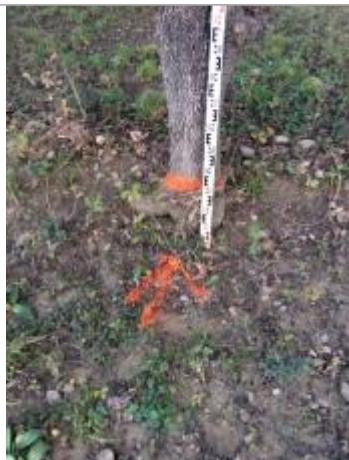
Photo © OTEIS

**MARQUE****Maximum de l'inondation :** Oui**Visibilité :** Non renseigné**État du repère :** Non renseigné**Pérennité :** Non renseigné**Repère calculé :** Non renseigné**PHEC :** Non renseigné**SOURCE DE REPÉRAGE : LAISSES DE CRUES RELEVÉES PAR OTEIS SUR LA HAUTE VALLÉE DE L'AUDE - 04/01/2020****Type de repérage :** Campagne de terrain post-inondation  
**Organisme :** OTEIS**NIVELLEMENT INITIAL - 24/01/2020****Méthode :** GPS**Organisme :** OTEIS**Référence nivelée :** Autre type de référence**Description référence du repère :** sol**Système altimétrique :** NGF IGN 1969 (système normal)**Altitude de la référence (en m) :** 186.650 m**Différence entre le niveau d'eau et la référence (en m) :** 0.320 m**Altitude calculée de l'eau (en m) :** 186.97 m
