Commune : LIMOUX

Rivière : Le Cougaing

**route de la digne d'aval - 24****Commentaires** : au niveau du chemin de l'Horte, au fond après la dernière habitation, prendre le petit chemin (à pied) puis sur la droite**1** Repère(s) sur le site**GÉNÉRAL****Unité de gestion** : Méditerranée Ouest**Code** : AUDE2020\_S\_628**Date de mise à jour** : 03/12/2021**Auteur** : SPC MO

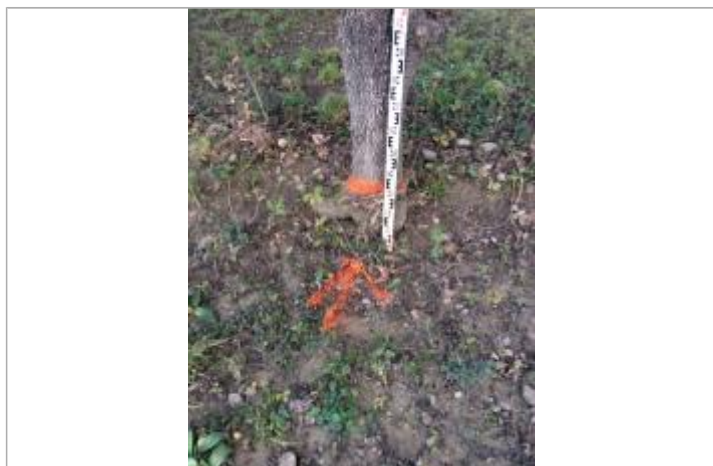
Photo © OTEIS

**22 janvier 2020**Altitude calculée de l'eau : **186.97 m**Nature de l'inondation : **Débordement de cours d'eau**Nature du repère : **Laisse d'inondation****Commentaires** : laisse + marque au niveau de l'arbre**GÉNÉRAL****Code** : AUDE2020\_R\_628\_1**Date de mise à jour** :**Auteur** : SPC MO

**MARQUE****Maximum de l'inondation** : Oui**Visibilité** : Non renseigné**État du repère** : Non renseigné**Pérennité** : Non renseigné**Repère calculé** : Non renseigné**PHEC** : Non renseigné**SOURCE DE REPÉRAGE : LAISSES DE CRUES RELEVÉES PAR OTEIS SUR LA HAUTE VALLÉE DE L'AUDE - 04/01/2020****Type de repérage** : Campagne de terrain post-inondation**Organisme(s)** : OTEIS**NIVELLEMENT INITIAL - 24/01/2020****Méthode** : GPS**Organisme** : OTEIS**Référence nivelée** : Autre type de référence**Description référence du repère** : sol**Système altimétrique** : NGF IGN 1969 (système normal)**Altitude de la référence (en m)** : 186.650 m**Différence entre le niveau d'eau et la référence (en m)** : 0.320 m**Altitude calculée de l'eau (en m)** : 186.97 m
