Commune : CAHORS

Rivière : Le Lot

## Moulin de labéraudie (côté rivière Lot)

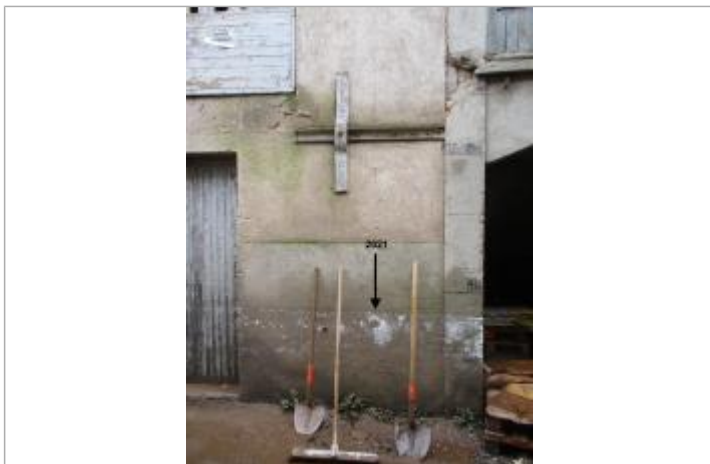
**2 février 2021**

Nature du repère : **Laisse d'inondation**

État du repère : Disparu

**Commentaires sur le nivellement :** La laisse de crue se trouvait 96 cm au-dessus du sol.

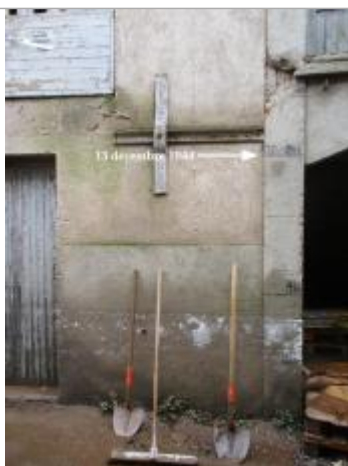
## 13 décembre 1944

Nature du repère : **Marque peinture ou encre**

Texte : 13 Déc 1944

État du repère : Moyen

Commentaires sur le nivellement : Le trait repère de la crue se trouve 2m29 au-dessus du sol

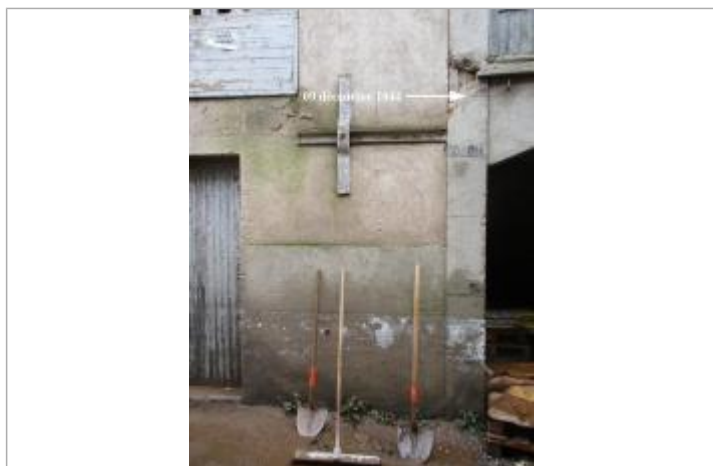
## 9 décembre 1944

Nature du repère : **Marque peinture ou encre**

Texte : 44  
 Maximum de l'inondation : Oui  
 État du repère : Mauvais

Commentaires sur le nivellement : Le trait repère de la crue se trouve 2m78 au-dessus du sol.  
 Référence nivelée : Marque d'inondation

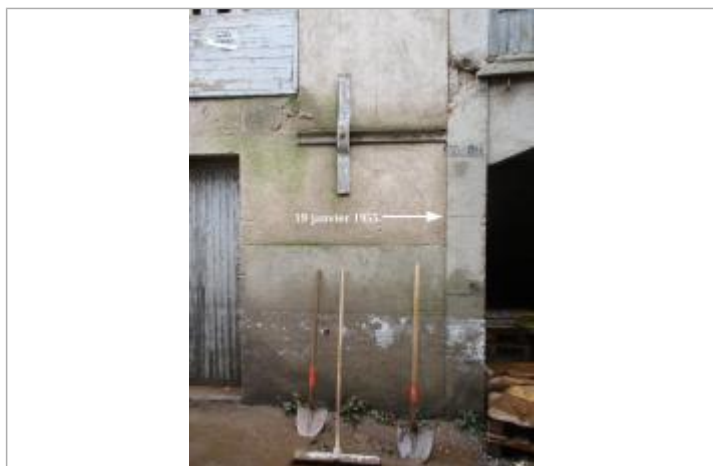
**19 janvier 1955**

Nature du repère : **Marque peinture ou encre**

Texte : 19 - 1 - 1955  
 Maximum de l'inondation : Oui  
 État du repère : Mauvais

Commentaires sur le nivellement : Le trait repère de la crue se trouve 1m78 au-dessus du sol.  
 Référence nivelée : Marque d'inondation
