Commune : **CAHORS**

Rivière : **Le Lot**

Moulin de labéraudie (côté rivière Lot)

GÉNÉRAL

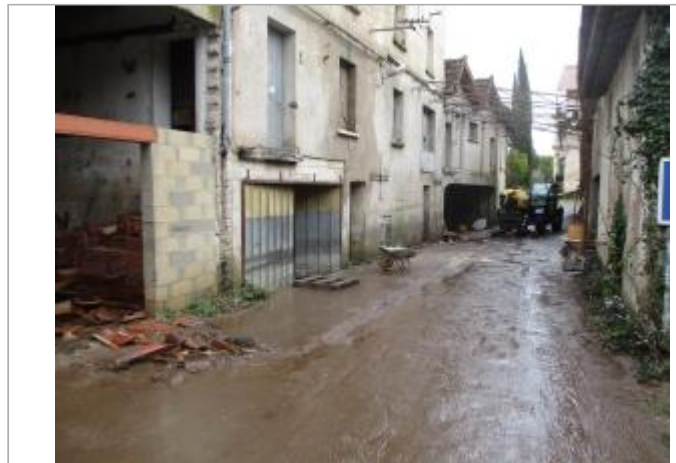
2 Février 2021

Nature du repère : **Laisse d'inondation**

État du repère : Disparu

Commentaires sur le nivellement : La laisse de crue se trouvait 96 cm au-dessus du sol.

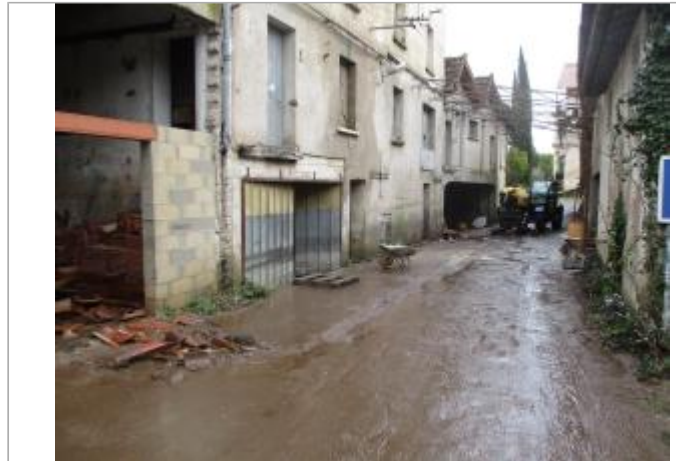
13 Décembre 1944

Nature du repère : **Marque peinture ou encre**

Texte : 13 Déc 1944

État du repère : Moyen

Commentaires sur le nivellement : Le trait repère de la crue se trouve 2m29 au-dessus du sol

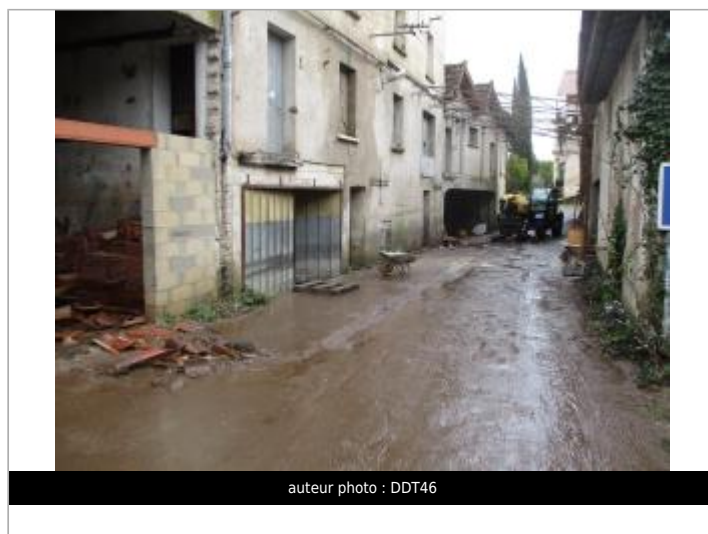
9 Décembre 1944	Altitude calculée de l'eau : non déterminé
	Nature de l'inondation : Débordement de cours d'eau	Nature du repère : Marque peinture ou encre

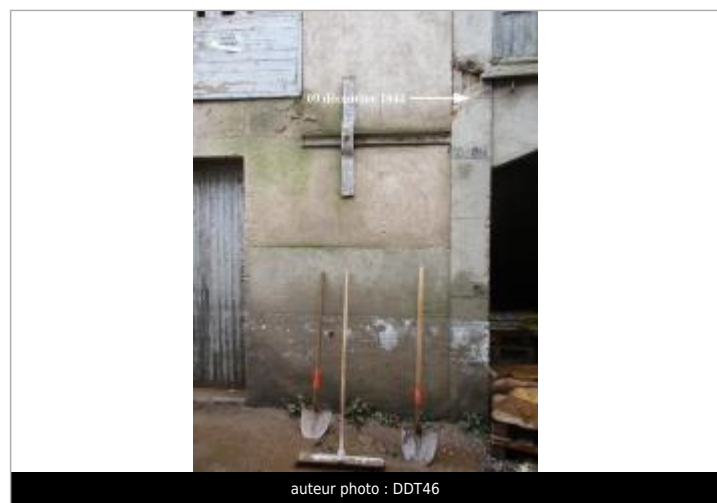
Texte : 44

État du repère : Mauvais

Commentaires sur le nivellement : Le trait repère de la crue se trouve 2m78 au-dessus du sol.

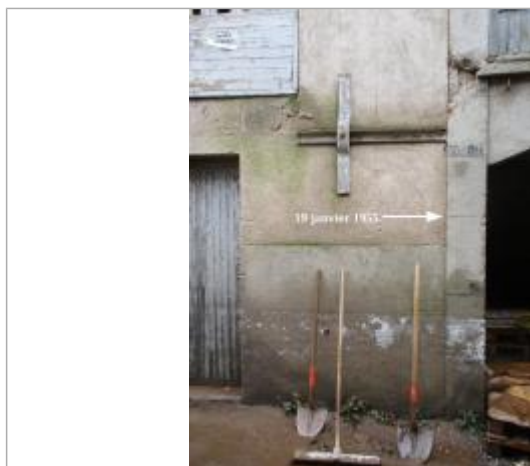
19 Janvier 1955

Nature du repère : **Marque peinture ou encre**

Texte : 19 - 1 - 1955

État du repère : Mauvais

Commentaires sur le nivellement : Le trait repère de la crue se trouve 1m78 au-dessus du sol.
