Commune : CAHORS

Garage à vélos - parking des Chartreux

Rivière : Le Lot

2 Février 2021

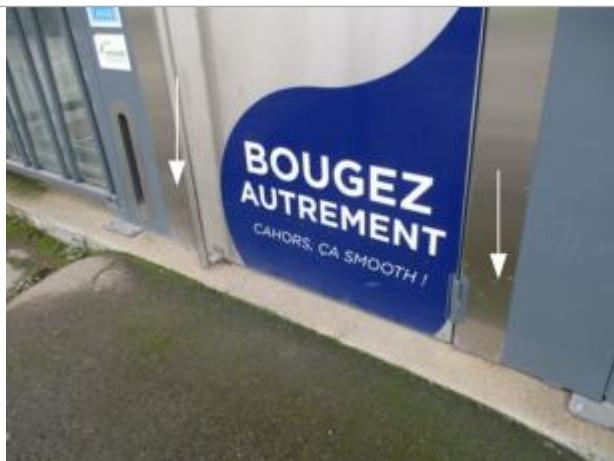
Nature du repère : Laisse d'inondation

État du repère : Disparu

Commentaires sur le nivellation : La laisse de crue se trouvait 29 cm au-dessus du seuil du garage à vélos.
