Commune : **SOUILLAC** |

**STEP**

**GÉNÉRAL**

**9 février 2021**

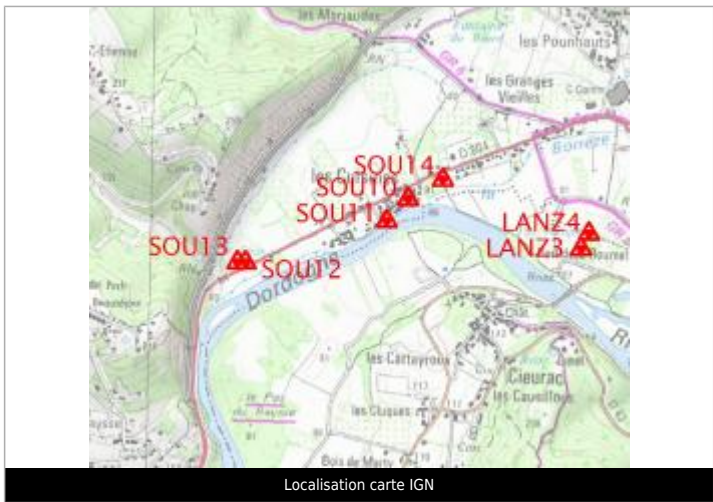
Nature de l'inondation : **Débordement de cours d'eau** Nature du repère : **Laisse d'inondation**

**Commentaires :** STEP: PHE sur gouttière à 30cm/sol et correspond à quasi 2e marche sous escalier
