| | Commune : PINSAC | |
| | Camping Beauregard | 1 Repère(s) sur le site |

Code : PIN1

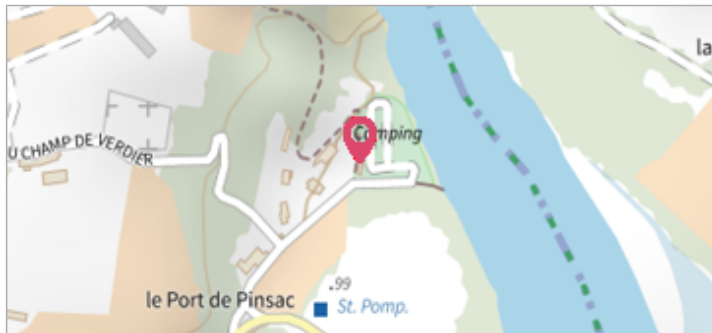
| | 5 Février 2021 Nature de l'inondation : Débordement de cours d'eau | Altitude calculée de l'eau : 96.7 m Nature du repère : Laisse d'inondation |

Commentaires : PHE sur porte bâtiment accueil à 1,07m du col

Commentaires sur le nivellement : PHE à 1.07 m du sol
