Commune : <b>PINSAC</b>	
<b>Camping Beauregard</b>		
<b>Commentaires</b> : Porte du bâtiment de l'accueil		<b>1</b> Repère(s) sur le site

<b>GÉNÉRAL</b>	
<b>Unité de gestion :</b> Lot	
<b>Code :</b> PIN1	<b>Date de mise à jour :</b> 10/02/2022
<b>Auteur :</b> gremminger

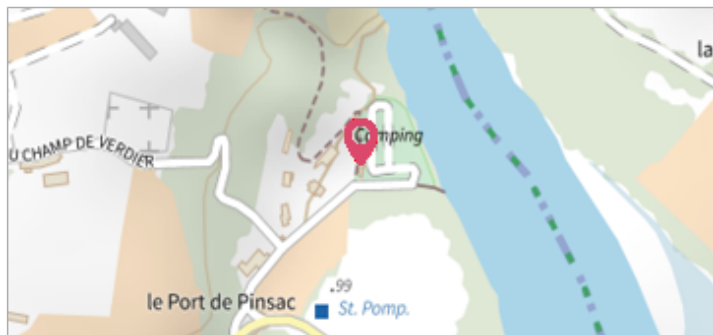
<b>5 Février 2021</b>	Altitude calculée de l'eau : <b>96.7 m</b>
Nature de l'inondation : <b>Débordement de cours d'eau</b>		Nature du repère : <b>Laisse d'inondation</b>

<b>Commentaires :</b> PHE sur porte bâtiment accueil à 1,07m du col
---
