Commune : **SAINT-DENIS-LES-MARTEL** |

**Pont d'Ourjac**

**1** Repère(s) sur le site

**8 février 2021**

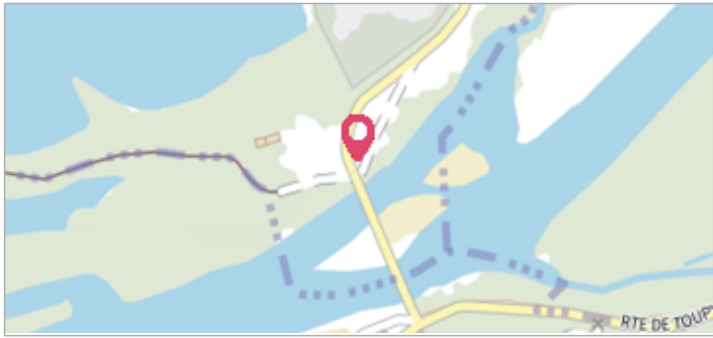
**Commentaires :** Rive droite, culée côté amont

Nature de l'inondation : **Débordement de cours d'eau**      Nature du repère : **Laisse d'inondation**

**Commentaires :** PHE à 80cm du TN de biais et 0.69m de hauteur  
 Z sol mesuré: 114.23m
