Commune : **CAHORS**

Parking Ludo-Rolles - garage à vélos

Nature du repère : **Laisse d'inondation**

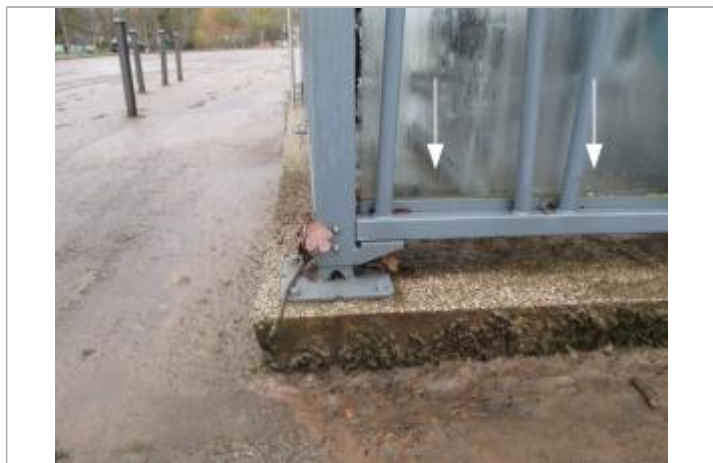
État du repère : Disparu

Commentaires sur le nivellement : La laisse de crue se trouvait 24 cm au-dessus de la semelle béton.
