Commune : **CARLUX** | **Camping rouffillac**

Unité de gestion : Gironde-Adour-Dordogne  
 Code : WEB\_S\_202111300132    Date de mise à jour : 10/02/2022  
 Auteur : gremminger

Code : PHE\_114    Date de mise à jour : 10/02/2022  
 Auteur : gremminger

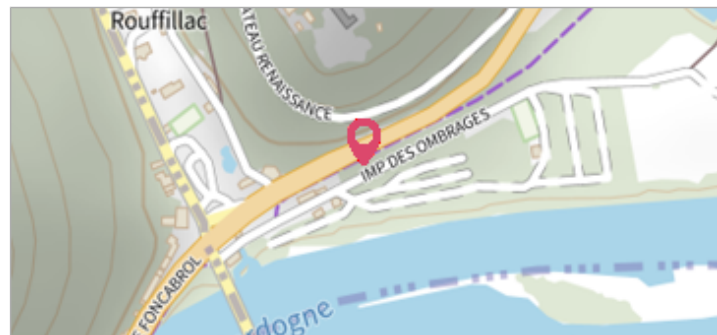
**5 janvier 2018**    Altitude calculée de l'eau : **81.846 m**

Nature de l'inondation : **Débordement de cours d'eau**    Nature du repère : **Laisse d'inondation**

**Commentaires** : rive droite rouffillac bâtiment camping (site 30)
