Commune : CARLUX

Camping rouffillac

3Repère(s) sur
le site**GÉNÉRAL****Unité de gestion :** Gironde-Adour-Dordogne**Code :** WEB_S_202111300132 **Date de mise à jour :** 10/02/2022**Auteur :** gremminger

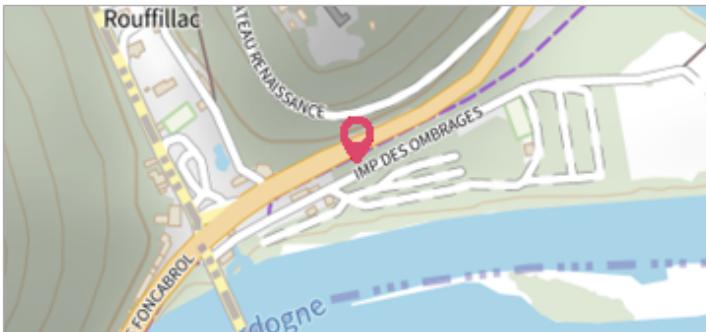
**5 Janvier 2018**Nature de l'inondation : **Débordement de cours d'eau**Altitude calculée de l'eau : **81.967 m**Nature du repère : **Laisse d'inondation****Commentaires :** rive droite rouffillac bâtiment camping (site 30)**GÉNÉRAL****Code :** PHE_115**Auteur :** gremminger**Date de mise à jour :**

MARQUE**Visibilité :** Non renseigné**État du repère :** Bon**SOURCE DE REPÉRAGE : INCONNUE - 24/01/2018****Type de repérage :** Non renseigné**NIVELLEMENT INITIAL - 24/01/2018****Méthode :** GPS**Commentaires sur le nivellage :** PHE à 55 cm du sol**Référence nivelée :** Marque d'inondation**Système altimétrique :** NGF IGN 1969 (système normal)**Altitude de la référence (en m) :** 81.967 m**Altitude calculée de l'eau (en m) :** 81.967 m
