Commune : **CAHORS**

Rivière : **Le Lot**

Siège social de "Lot Habitat"

GÉNÉRAL

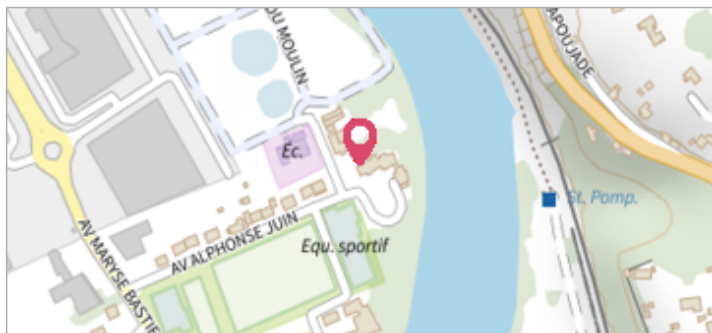
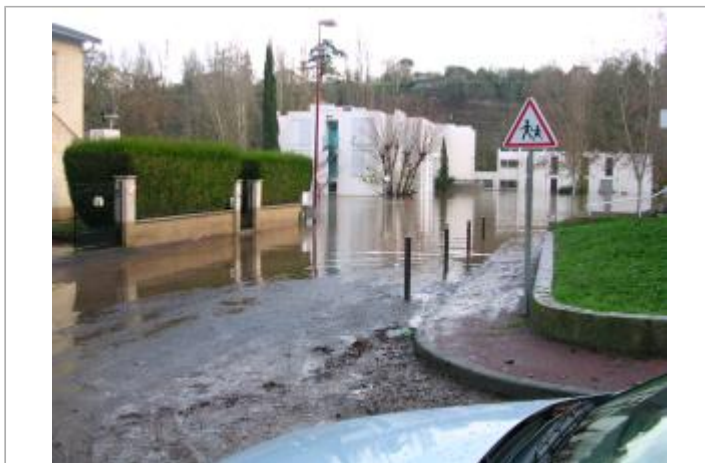
Commentaires : Crue sur la photo : décembre 2003

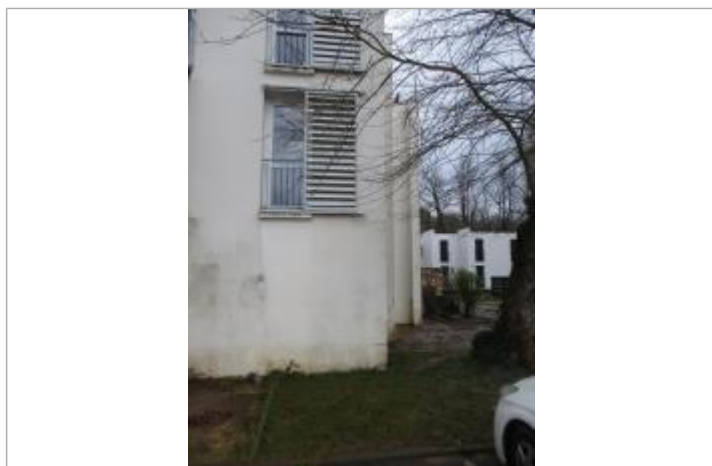
Nature du repère : **Laisse d'inondation**

Maximum de l'inondation : Oui
État du repère : Disparu

Commentaires sur le nivellement : La laisse de crue se trouvait 49 cm au-dessus du seuil de la porte d'entrée.
