Commune : CAHORS

Rivière : Le Lot

Siège social de "Lot Habitat"

Unité de gestion : Lot**Code :** WEB_S_202111304649**Date de mise à jour :** 30/11/2021**Auteur :** Éric Valette

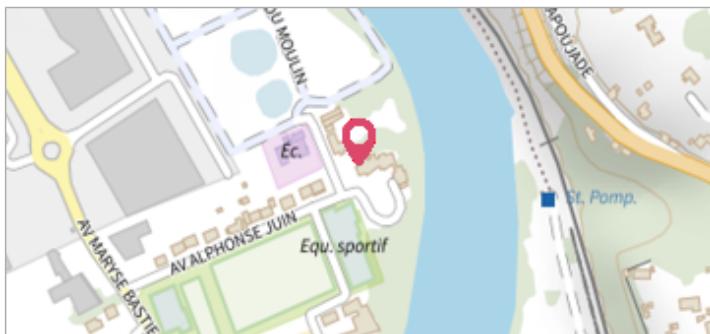
Commentaires : Crue sur la photo : décembre 2003

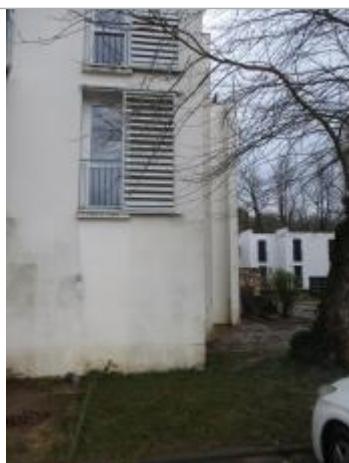
**2 Février 2021**Nature de l'inondation : **Débordement de cours d'eau**Altitude calculée de l'eau : **non déterminé**Nature du repère : **Laisse d'inondation**

Maximum de l'inondation : Oui**État du repère :** Disparu

Commentaires sur le niveling : La laisse de crue se trouvait 49 cm au-dessus du seuil de la porte d'entrée.
