Commune : CAHORS

Rivière : Le Lot

Siège social de "Lot Habitat"

Repère(s) sur le site

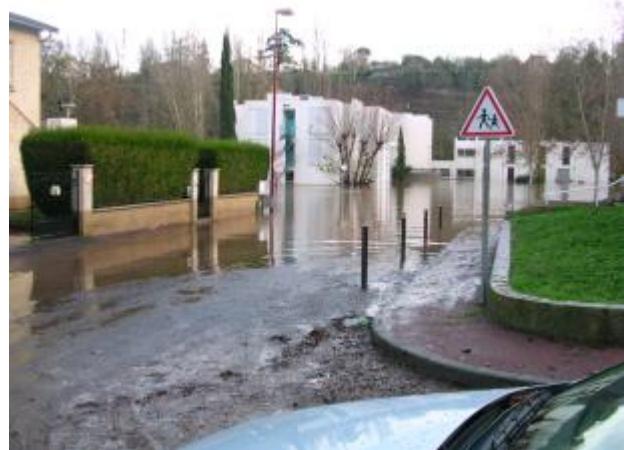
Commentaires : Crue sur la photo : décembre 2003

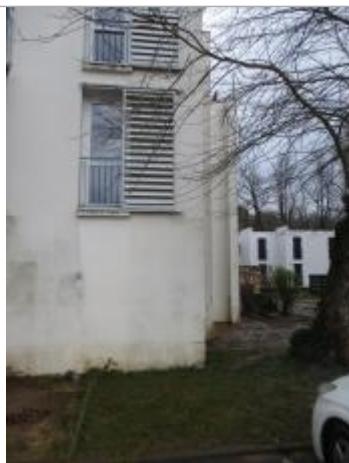
**2 Février 2021**Nature de l'inondation : **Débordement de cours d'eau**Altitude calculée de l'eau : **non déterminé**Nature du repère : **Laisse d'inondation**

Maximum de l'inondation : Oui**État du repère :** Disparu

Commentaires sur le niveling : La laisse de crue se trouvait 49 cm au-dessus du seuil de la porte d'entrée.
