Commune : CARLUX

**rive droite cabane****2**Repère(s) sur  
le site**GÉNÉRAL****Unité de gestion :** Gironde-Adour-Dordogne**Code :** WEB\_S\_202111305807**Date de mise à jour :** 10/02/2022**Auteur :** gremminger

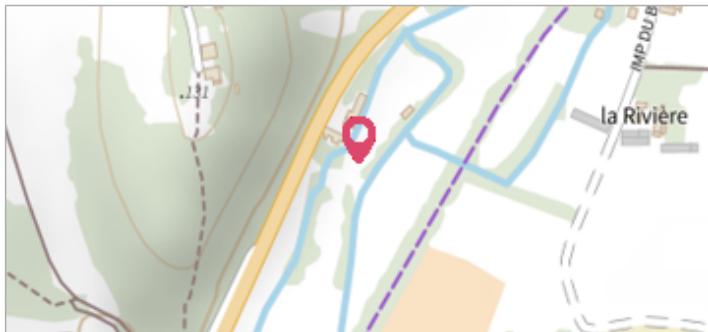
**5 Janvier 2018**Nature de l'inondation : **Débordement de cours d'eau**Altitude calculée de l'eau : **84.038 m**Nature du repère : **Laisse d'inondation****Commentaires :** Site 28**GÉNÉRAL****Code :** PHE\_119**Auteur :** gremminger**Date de mise à jour :**

**MARQUE****Visibilité :** Non renseigné**État du repère :** Bon**SOURCE DE REPÉRAGE : INCONNUE - 24/01/2018****Type de repérage :** Non renseigné**NIVELLEMENT INITIAL - 24/01/2018****Méthode :** GPS**Commentaires sur le nivellage :** PHE à 10 cm du sol**Référence nivellée :** Marque d'inondation**Système altimétrique :** NGF IGN 1969 (système normal)**Altitude de la référence (en m) :** 84.038 m**Altitude calculée de l'eau (en m) :** 84.038 m
