Commune : **CAHORS**

Rivière : **Le Lot**

## Moulin de Labéraudie (côté plaine)

Code : WEB\_S\_201803154040

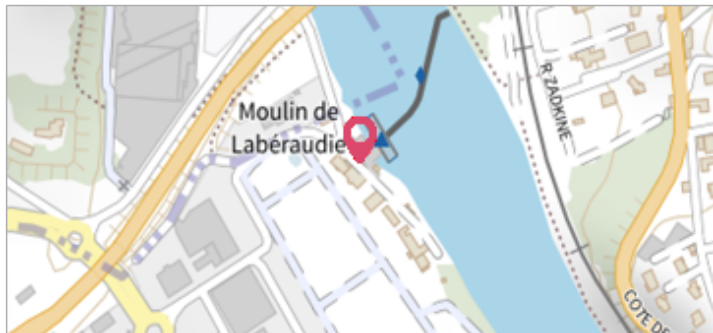
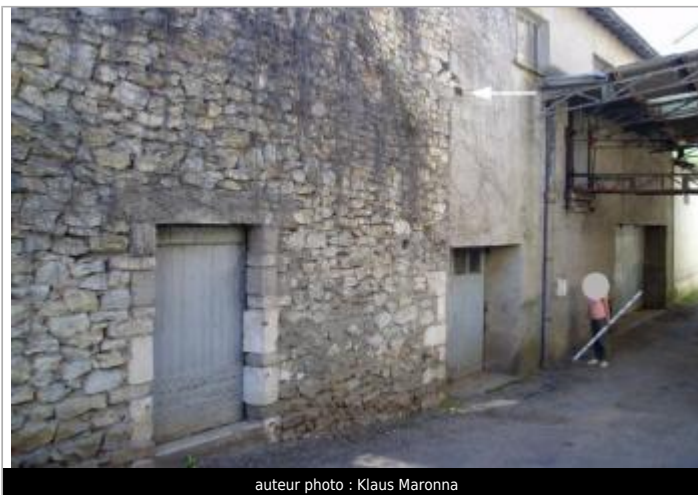
Nature du repère : **Laisse d'inondation**

Commentaires : La laisse de crue était encore visible 10 mois après la crue.

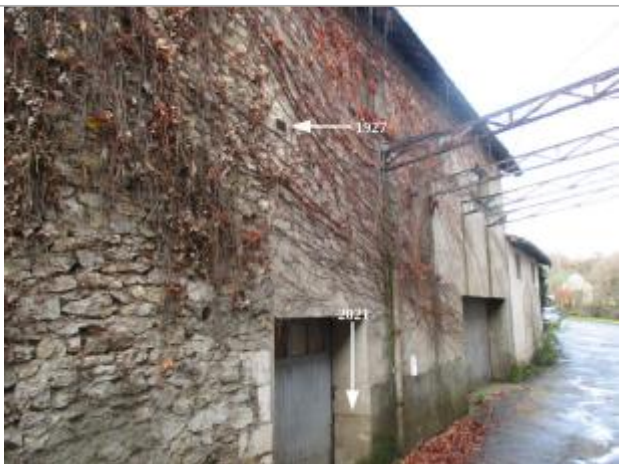
Commentaires sur le nivellement : La Laisse de crue se trouvait 85 cm au-dessus du seuil du garage.
