Commune : **BERNIS**Rivière : **Le Vieux Vistre****30 Route Nationale RN113 #2****Commentaires** : Entreprise de vente/réparation automobile**1** Repère(s) sur le site**GÉNÉRAL****Unité de gestion** : Grand Delta**Code** : 2021GARD_S_5**Date de mise à jour** : 15/12/2021**Auteur** : Ingerop Aix-en-Provence

**14 septembre 2021**Nature de l'inondation : **Débordement de cours d'eau**Altitude calculée de l'eau : **30.08 m**Nature du repère : **Laisse d'inondation****Commentaires** : Repère pris sur le portail entre l'entreprise auto et la brocante**GÉNÉRAL****Code** : 2021GARD_R_5_1**Date de mise à jour** :**Auteur** : Ingerop Aix-en-Provence

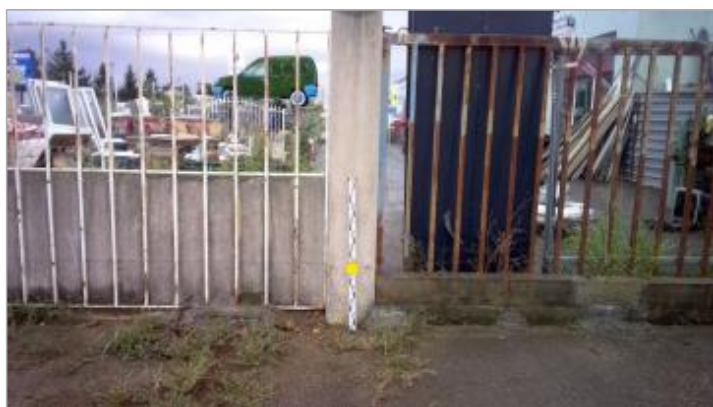
Photo du repère

MARQUE**Maximum de l'inondation** : Oui**Visibilité** : Oui**État du repère** : Disparu**Pérennité** : Aucune**Repère calculé** : Non renseigné**PHEC** : Non renseigné**SOURCE DE REPÉRAGE : RELEVÉ DE LAISSES SUITE À LA CRUE DU VISTRE DU 14 SEPTEMBRE 2021 - 14/09/2021****Type de repérage** : Campagne de terrain post-inondation**Organisme(s)** : INGEROP**NIVELLEMENT INITIAL - 06/10/2021****Méthode** : GPS**Organisme** : Géomètre (cabinet)**Référence nivelée** : Autre type de référence**Description référence du repère** : Seuil portail**Système altimétrique** : NGF IGN 1969 (système normal)**Altitude de la référence (en m)** : 29.610 m**Différence entre le niveau d'eau et la référence (en m)** : 0.470 m**Altitude calculée de l'eau (en m)** : 30.08 m
