Commune : **BERNIS**

## 30 Route Nationale RN113 #2

**GÉNÉRAL****Unité de gestion :** Grand Delta**Code :** 2021GARD\_S\_5**Date de mise à jour :** 15/12/2021**Auteur :** Ingerop Aix-en-Provence

**14 Septembre 2021**Nature de l'inondation : **Débordement de cours d'eau**Altitude calculée de l'eau : **30.08 m**Nature du repère : **Laisse d'inondation****Commentaires :** Repère pris sur le portail entre l'entreprise auto et la brocante**GÉNÉRAL****Code :** 2021GARD\_R\_5\_1**Date de mise à jour :****Auteur :** Ingerop Aix-en-Provence

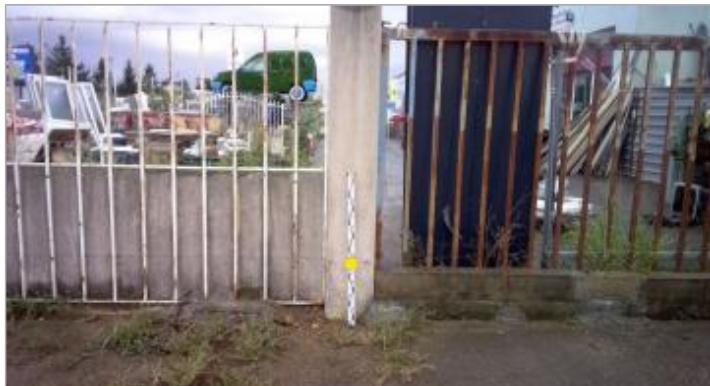
Photo du repère

**MARQUE****Maximum de l'inondation :** Oui**Visibilité :** Oui**État du repère :** Disparu**Pérennité :** Aucune**Repère calculé :** Non renseigné**PHEC :** Non renseigné**SOURCE DE REPÉRAGE : RELEVÉ DE LAISSES SUITE À LA CRUE DU VISTRE DU 14 SEPTEMBRE 2021 - 14/09/2021****Type de repérage :** Campagne de terrain post-inondation**Organisme :** INGEROP**NIVELLEMENT INITIAL - 06/10/2021****Méthode :** GPS**Organisme :** Géomètre (cabinet)**Référence nivelée :** Autre type de référence**Description référence du repère :** Seuil portail**Système altimétrique :** NGF IGN 1969 (système normal)**Altitude de la référence (en m) :** 29.610 m**Différence entre le niveau d'eau et la référence (en m) :** 0.470 m**Altitude calculée de l'eau (en m) :** 30.08 m
