Commune : **BERNIS**

30 Route Nationale RN113 #3

Rivière : **Le Vieux Vistre****1**

GÉNÉRAL**Unité de gestion :** Grand Delta**Code :** 2021GARD_S_6**Date de mise à jour :** 15/12/2021**Auteur :** Ingerop Aix-en-Provence

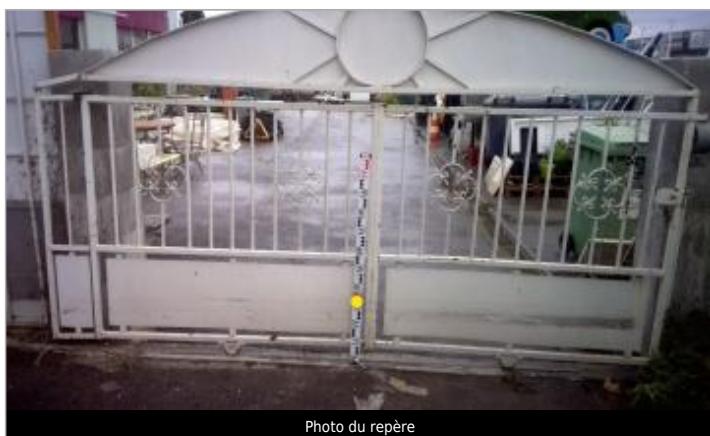
Photo du repère

**14 Septembre 2021**Nature de l'inondation : **Débordement de cours d'eau**Altitude calculée de l'eau : **30.08 m**Nature du repère : **Laisse d'inondation****Commentaires :** Repère pris sur le portail entre l'entreprise de réparation de pare-brise et la brocante**GÉNÉRAL****Code :** 2021GARD_R_6_1**Date de mise à jour :****Auteur :** Ingerop Aix-en-Provence

MARQUE**Maximum de l'inondation :** Oui**Visibilité :** Oui**État du repère :** Disparu**Pérennité :** Aucune**Repère calculé :** Non renseigné**PHEC :** Non renseigné**SOURCE DE REPÉRAGE : RELEVÉ DE LAISSES SUITE À LA CRUE DU VISTRE DU 14 SEPTEMBRE 2021 - 14/09/2021****Type de repérage :** Campagne de terrain post-inondation**Organisme :** INGEROP**NIVELLEMENT INITIAL - 06/10/2021****Méthode :** GPS**Organisme :** Géomètre (cabinet)**Référence nivellée :** Autre type de référence**Description référence du repère :** Seuil portail**Système altimétrique :** NGF IGN 1969 (système normal)**Altitude de la référence (en m) :** 29.740 m**Différence entre le niveau d'eau et la référence (en m) :** 0.340 m**Altitude calculée de l'eau (en m) :** 30.08 m
