Commune : **CAHORS** | Rivière : **Le Lot**

Algéco des terrains d'entraînement du stade de rugby

1 Repère(s) sur le site

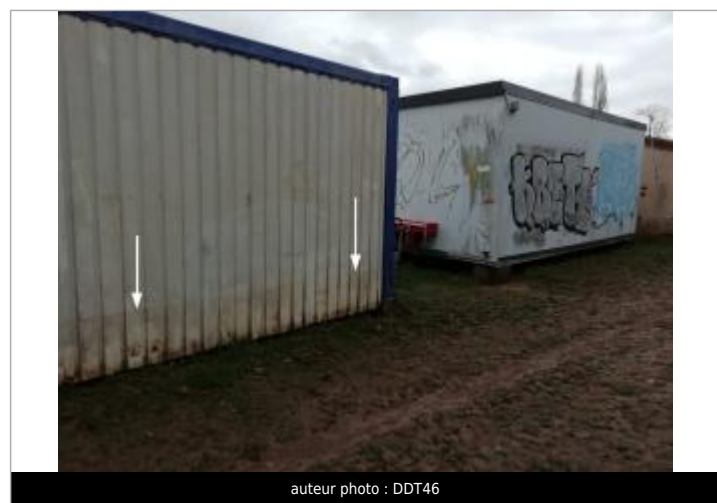
Maximum de l'inondation : Oui
 État du repère : Disparu

Commentaires sur le nivellement : La laisse de crue se trouvait 47 cm au-dessus du sol à l'arrière de l'algéco indiqué par une flèche jaune sur la photo.
 Référence nivelée : Marque d'inondation
