Commune : CAHORS

Rivière : Le Lot

Algéco des terrains d'entraînement du stade de rugby

**2 Février 2021**Nature de l'inondation : **Débordement de cours d'eau**Altitude calculée de l'eau : **non déterminé**Nature du repère : **Laisse d'inondation**

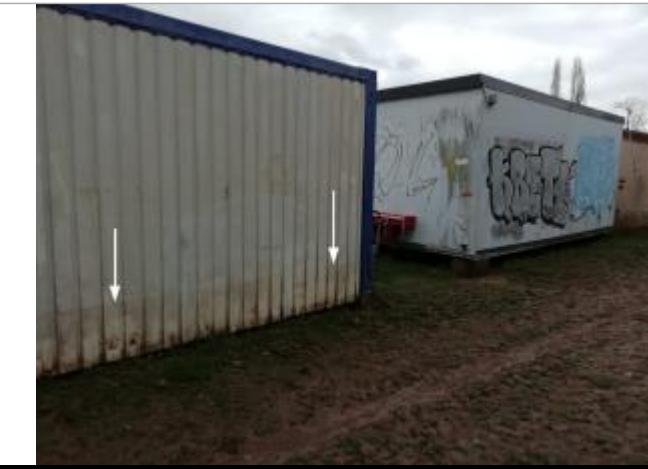
Maximum de l'inondation : Oui**État du repère :** Disparu

Commentaires sur le nivellage : La laisse de crue se trouvait 47 cm au-dessus du sol à l'arrière de l'algéco indiqué par une flèche jaune sur la photo.**Référence nivellée :** Marque d'inondation
