Commune : CAHORS

Rivière : Le Lot

Algéco des terrains d'entraînement du stade de rugby

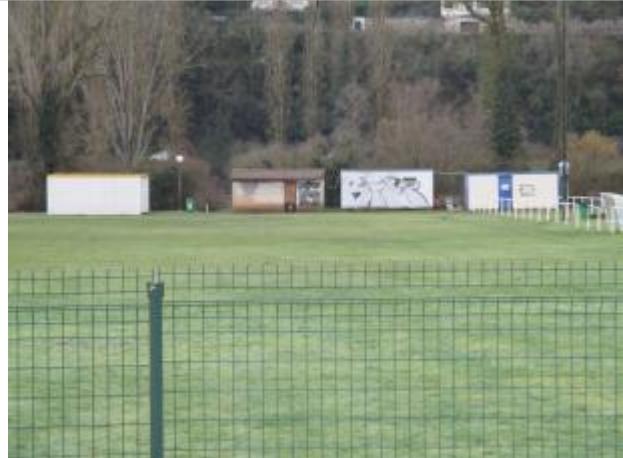
Commentaires sur le nivellage : La laisse de crue se trouvait 47 cm au-dessus du sol à l'arrière de l'algéco indiqué par une flèche jaune sur la photo.**Référence nivellée :** Marque d'inondation
