Commune : **CAHORS**

Rivière : **Le Lot**

Algéco des terrains d'entraînement du stade de rugby

2 février 2021

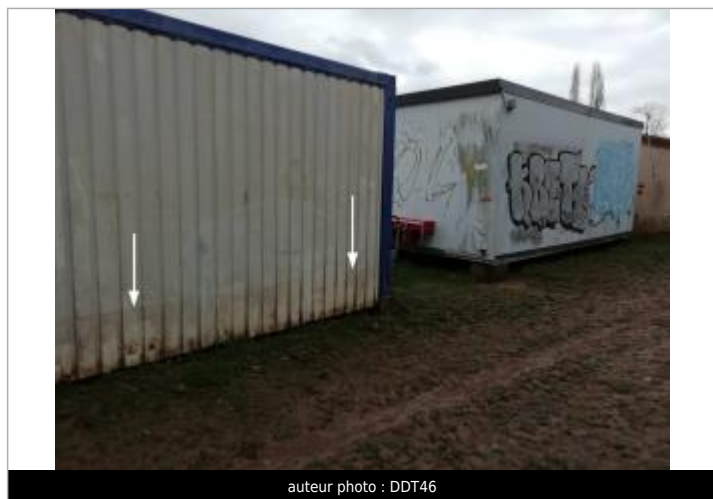
Nature du repère : **Laisse d'inondation**

Maximum de l'inondation : Oui
 État du repère : Disparu

Commentaires sur le nivellement : La laisse de crue se trouvait 47 cm au-dessus du sol à l'arrière de l'algéco indiqué par une flèche jaune sur la photo.
