Commune : **CAHORS**

Rivière : **Le Lot**

Algéco des terrains d'entraînement du stade de rugby

Code : WEB_S_202112175803

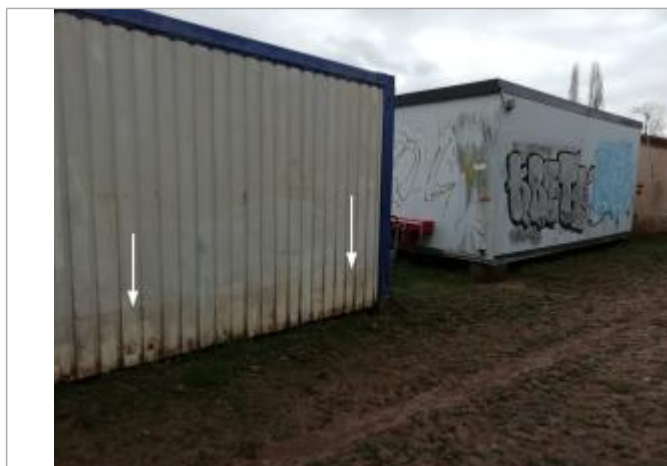
Nature du repère : **Laisse d'inondation**

État du repère : Disparu

Commentaires sur le nivellement : La laisse de crue se trouvait 47 cm au-dessus du sol à l'arrière de l'algéco indiqué par une flèche jaune sur la photo.
