Commune : **LES CROUTES** | Rivière : **L' Armance**

## Pont de la RD87 sur le ruisseau des Croûtes

**GÉNÉRAL**

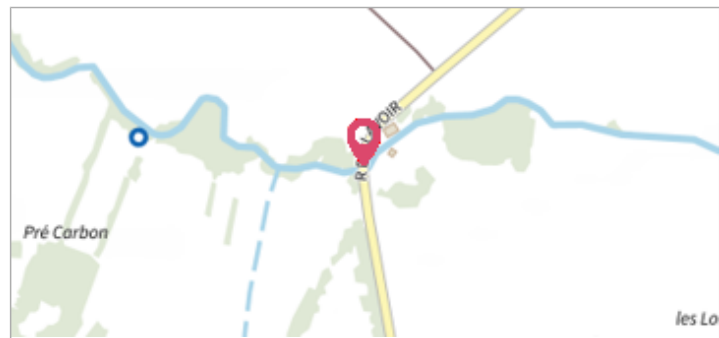
**Commentaires :** repère basé sur un témoignage de riverain

**1er juin 2016**    Altitude calculée de l'eau : **112.533 m**

Nature de l'inondation : **Débordement de cours d'eau**    Nature du repère : **Témoignage oral**
