Commune : IDRON

8 rue du Hondais

Commentaires : Garage de l'habitation.

Code : WEB_S_202201172832 Date de mise à jour : 17/01/2022

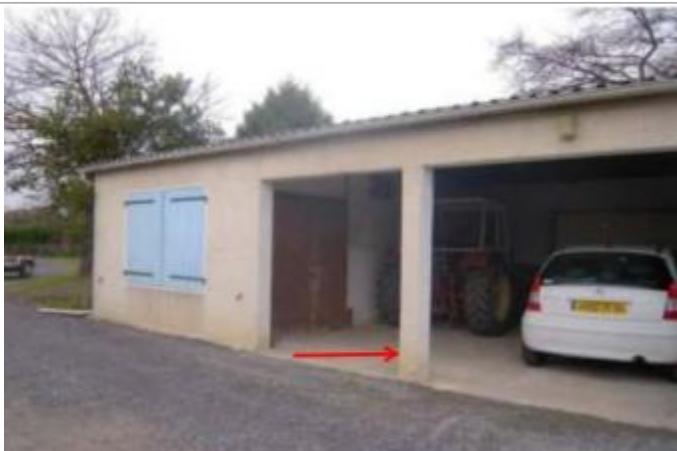
Altitude calculée de l'eau : **201.24 m**

Nature du repère : Laisse d'inondation

Commentaires : L'eau est arrivée à 25 cm du sol au niveau du pilier du garage côté rue.

Différence entre le niveau d'eau et la référence (en m) : 0.250 m

Vue du repère (la flèche rouge représente le niveau atteint par les eaux) - Auteur : HEA

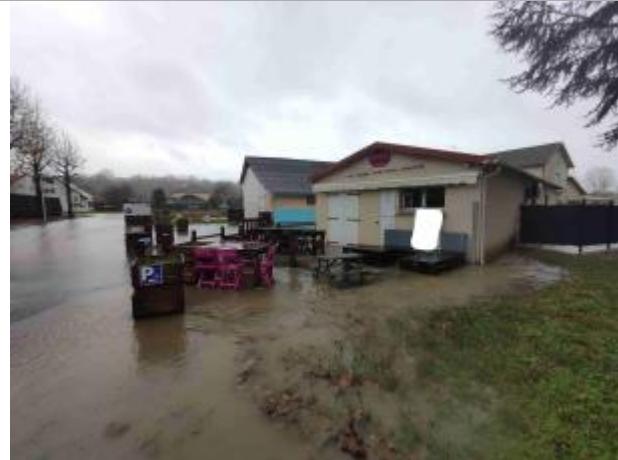
Nature de l'inondation : Débordement de cours d'eau

Nature du repère : Photographie

Vue du repère durant la crue - Auteur : SMBGP
