Commune : **IDRON**

8 rue du Hondais

2 Repère(s) sur le site

25 janvier 2014

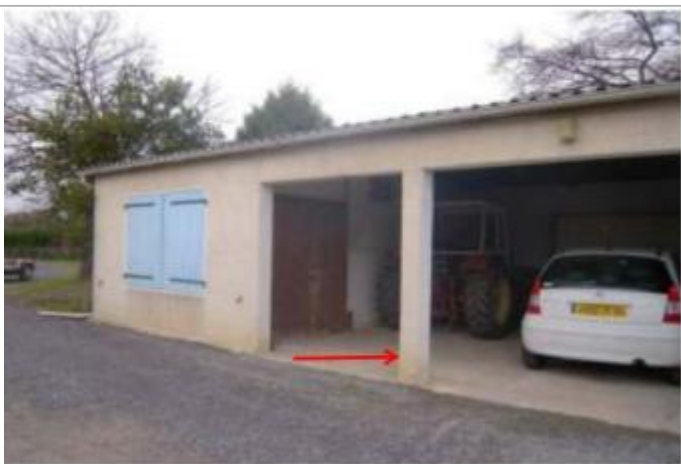
Commentaires : L'eau est arrivée à 25 cm du sol au niveau du pilier du garage côté rue.
Déjà inondé en 1971 et 1981.

Différence entre le niveau d'eau et la référence (en m) : 0.250 m

Altitude calculée de l'eau (en m) : 201.24

Vue du repère (la flèche rouge représente le niveau atteint par les eaux) - Auteur : HEA

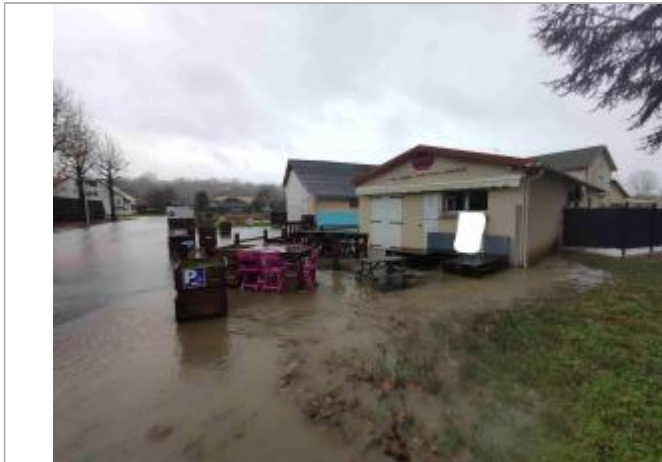
Nature de l'inondation : **Débordement de cours d'eau**

Nature du repère : **Photographie**

Vue du repère durant la crue - Auteur : SMBGP
