Commune : **OUSSE** | Rivière : **Le ruisseau de l'Ousse**

16 bis Chemin de Cambus

1 Repère(s) sur le site

25 Janvier 2014
 Nature de l'inondation : **Débordement de cours d'eau** Nature du repère : **Témoignage oral**

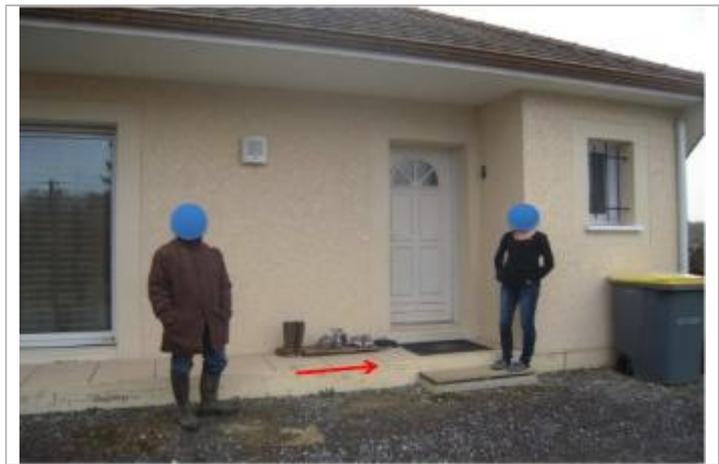
Commentaires : Eau au niveau de la terrasse côté rue.

Vue du repère (la flèche rouge représente le niveau atteint par les eaux) - Auteur : HEA

Maximum de l'inondation : Oui
 Visibilité : Non renseigné État du repère : Disparu
 Pérennité : Aucune Repère calculé : Non renseigné
 PHEC : Non renseigné
