Commune : **OUSSE** | Rivière : **Le ruisseau de l'Ousse**

**1 Chemin Cambus, clôture boulangerie côté Ousse**

**1** Repère(s) sur le site

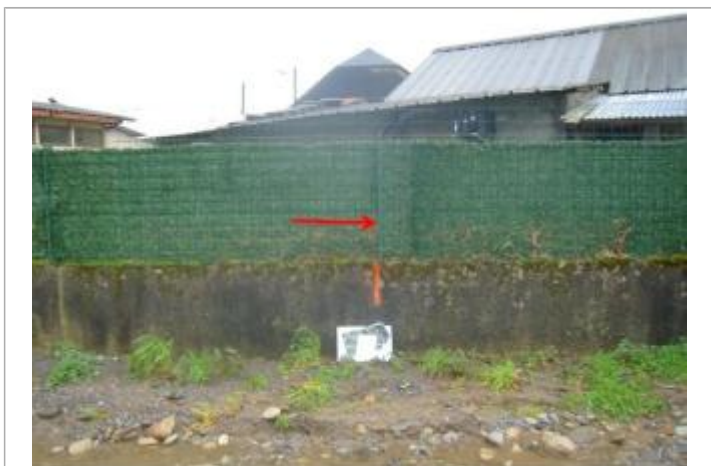
**25 janvier 2014**  
 Nature de l'inondation : **Débordement de cours d'eau** Nature du repère : **Laisse d'inondation**

Commentaires : Laisse de crue située 30 cm au dessus du muret de clôture.

Maximum de l'inondation : Oui  
 Visibilité : Non renseigné État du repère : Disparu  
 Pérennité : Aucune Repère calculé : Non renseigné  
 PHEC : Non renseigné

Vue du repère (la flèche rouge représente le niveau atteint par les eaux) - Auteur : HEA
