Commune : **OUSSE** | Rivière : **Le ruisseau de l'Ousse**

1 Chemin Cambus, clôture boulangerie côté Ousse

25 Janvier 2014
 Nature de l'inondation : **Débordement de cours d'eau** Nature du repère : **Laisse d'inondation**

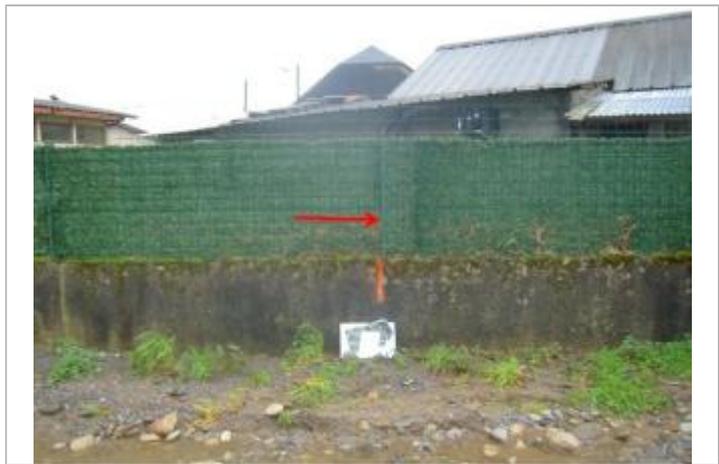
Commentaires : Laisse de crue située 30 cm au dessus du muret de clôture.

Vue du repère (la flèche rouge représente le niveau atteint par les eaux) - Auteur : HEA

Maximum de l'inondation : Oui
 Visibilité : Non renseigné État du repère : Disparu
 Pérennité : Aucune Repère calculé : Non renseigné
 PHEC : Non renseigné
