Commune : **OUSSE** | Rivière : **Le ruisseau de l'Ousse**

1 Chemin Cambus, clôture boulangerie côté Ousse

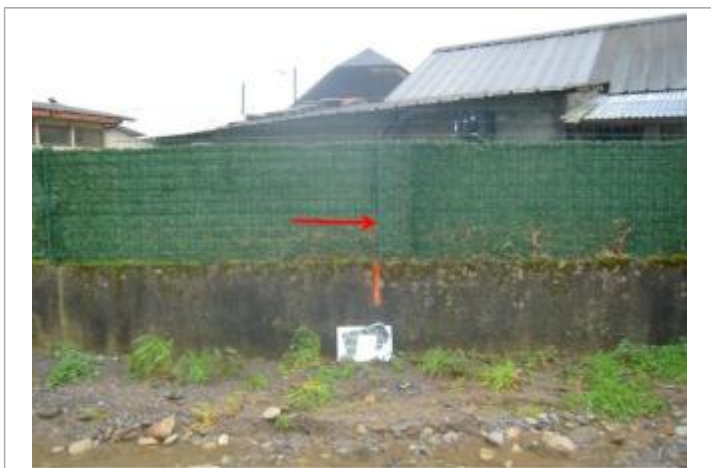
Commentaires : Laisse de crue située 30 cm au dessus du muret de clôture.

Vue du repère (la flèche rouge représente le niveau atteint par les eaux) - Auteur : HEA

Maximum de l'inondation : Oui
 Visibilité : Non renseigné État du repère : Disparu
 Pérennité : Aucune Repère calculé : Non renseigné
 PHEC : Non renseigné
